ステレオカメラを用いた切羽監視システムの開発

Development of tunnel face supervising system by stereo cameras

研究概要

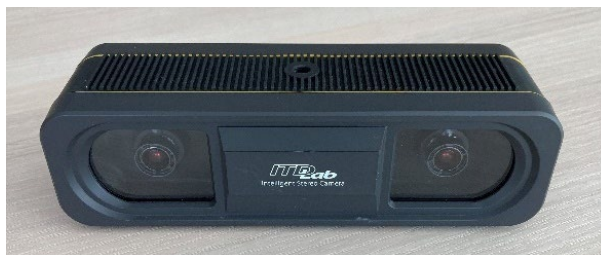
写真-1 ステレオカメラ本体

アルタイムで計測できるカメラである（写真-1）。

主に自動運転技術の分野で使用されることが多く、そのため安価で測距精度が比較的高いという特徴を持っている。測距原理は、ステレオマッチングと三角測量を応用したものである。同時刻に撮影された複数枚の写真に対して同じ対象物が写っている画素がどこかをそれぞれ求め（ステレオマッチング）、対象物の映っている画素同士の差分（視差値）を画像全体で計算する。そうして求めた視差値から、三角測量の原理を用いて距離を算出する。

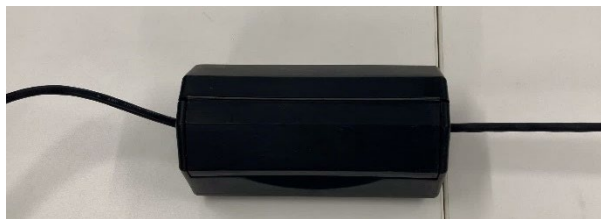
写真-2 コード同士の接合部の防護(開)

本システムはトンネル坑内で使用することを前提としているため、本体PCは耐衝撃、耐震動、防塵、防滴などの性能を持つものを採用している。また、PCとステレオカメラをつなぐコードの長さを延長する場合、コードとコードの接合部が弱点とならないように防雨カバーを装着している（写真-2、3）。

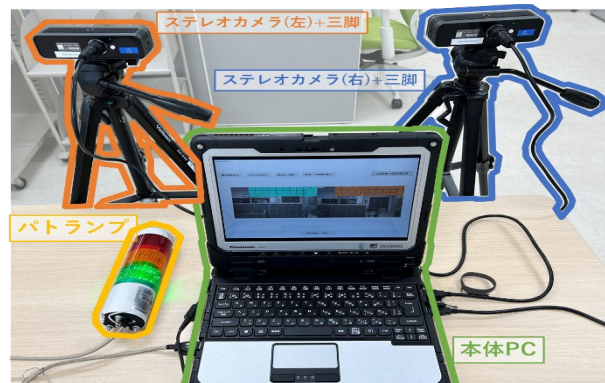
図-1 切羽監視システムの全体像

本システムの全体像を図-1に示す。監視システムは測距用のステレオカメラ2台、データ処理用の本体PC1台、警告用のパトランプ1台、それらをつなぐコードと三脚で構成されている。本システムは、ステレオカメラで距離を計測し、本体PCでデータの処理を行い、設定した基準値以上の変状が見られた場合に警告音とともにパトランプの色を変化させることで、付近の人に危険を知らせることが可能となっている。また、パトランプは緑、黄、赤の3色に変化させることができるため、危険度に応じた発光の変化が可能である。

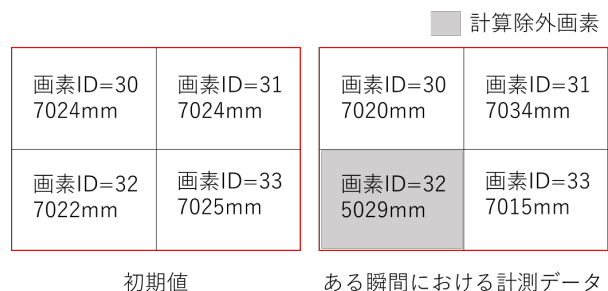
図-7 初期値を基にした障害物の除外

まず、ソフトウェア起動後の初期計測において約10秒かけて、画素ごとに距離データの平均値(以下、初期値)を取得する(図-6)。そして、初期値と画素ごとに計測される距離を比較し、その差が設定値よりも大きくなった場合、その距離データを除外する(図-7)。除外することによ

て、エリアごとの平均値を出す際に使用されるデータ（有効データ）の数は少なくなる。本システムでは、計測結果の安定化のため、有効データ÷エリアの画素数（有効データ取得率）が使用者の設定した値を下回った場合、そのエリアを自動的に測定対象外エリアとしている。そのため、障害物の遮り方によっては、測定対象外エリアが発生する。

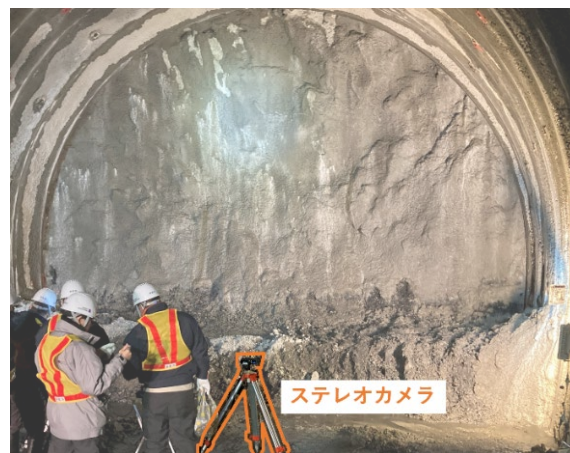
図-8 動作試験様子（1日目）

本システムの動作を確認するために、2023年12月に2日間のトンネル坑内環境での動作試験を行った。1日目はこれまでの開発で行ってきた試験環境に近い状態での動作試験（図-8）を行い、2日目はこれまで行ってこなかった実際の工事作業中での動作試験を行った（図-9）。その結果、1日目の試験ではシステムの正常な動作を確認することができた。しかし、2日目の工事作業中での動作試験において、有効データ取得率の低下による測定対象外エリアが多発した（図-10）。
